**CHRISTIAN & SOFIE NELSON
RÖAMÖLLA NEDRE KRAFTVERK,
RÖSSJÖHOLMSÅN**

**ANDRAHANDSYRKANDE FÖR
UTRIVNING AV RÖAMÖLLA NEDRE**

SAMRÅDSUNDERLAG

Malmö 2024-06-17

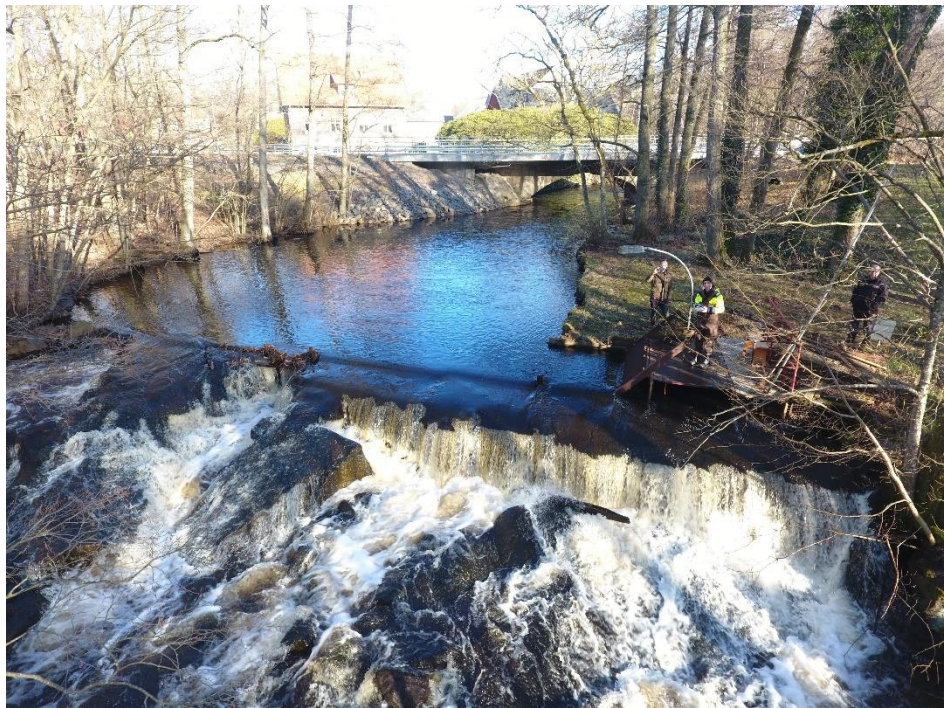
Figur 2. Uppströmsvy över dammanläggningen vid Röamölla nedre.

Ca 80 m nedströms sammanflödet av Röamölla Övres utloppskanal och Rössjöholmsån återfinns Röamölla Nedre. Dammanläggningen utgörs av en ca 17,7 m lång överfallsdamm tvärs över åfåran med tröskelnivå på +29,75 - +29,78 med medelnivå på +29,77. Dammen är uppbyggd med lavad sten och förstärkt med betong. Vattenytan uppströms resp. nedströms skibordsdammen uppmättes vid inmätningstillfället till nivå +29,93 resp. +28,2 vilket ger en fallhöjd på ca 1,8 m vid dammen.

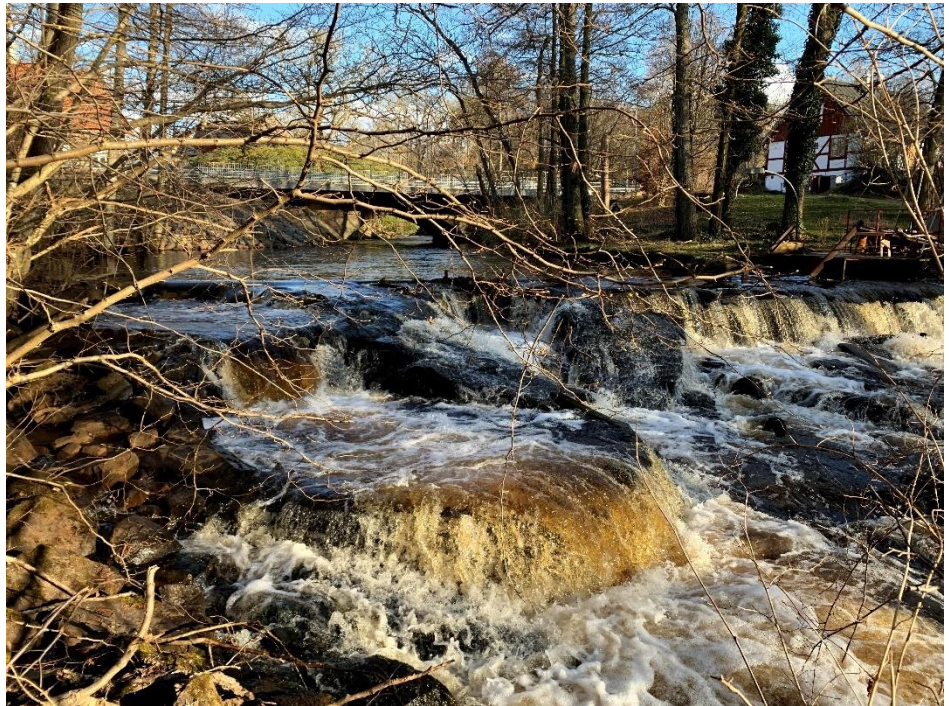
Figur 3. Fiskvägen i form av en bassängtrappa vid norra stranden.

Där dammen ansluter till norra (högra) stranden finns en fiskväg. Fiskvägen är en s.k. bassängtrappa uppdelad i tre steg (figur 3). Fallhöjden mellan de olika stegen varierar mellan 0,5 – 0,7 m och kan endast forceras av starksimmande arter, t.ex. lax och öring. I dammvallen framför fiskvägen sitter ett, 0,9 m brett, sättreglerat utskov och överkant av sättarna inmättes vid platsbesök till nivå +29,68.

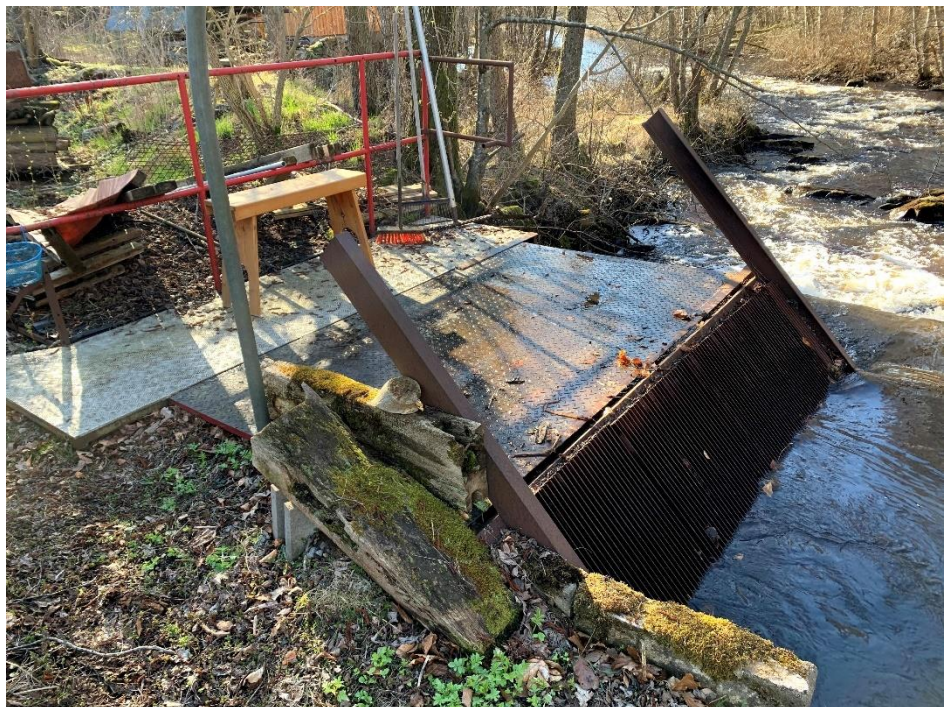
Figur 4. Galler framför intag med 45 graders lutning och 20 mm spaltvidd.

Intaget till kraftverket är ca 2,4 m brett och gjutet i betong (figur 4). Framför intagets öppning sitter ett rensfilter i ca 45° lutning med spaltvidd på 20 mm. I intagets nedströmsände ansluter en tub som leder vatten vidare till turbinhuset. Tuben är totalt ca 35 m lång, förlagd under mark och efter ca 20 m finns en avstängningslucka anlagd. Ursprungligen var intagskanalen öppen ovan avstängningsluckan.

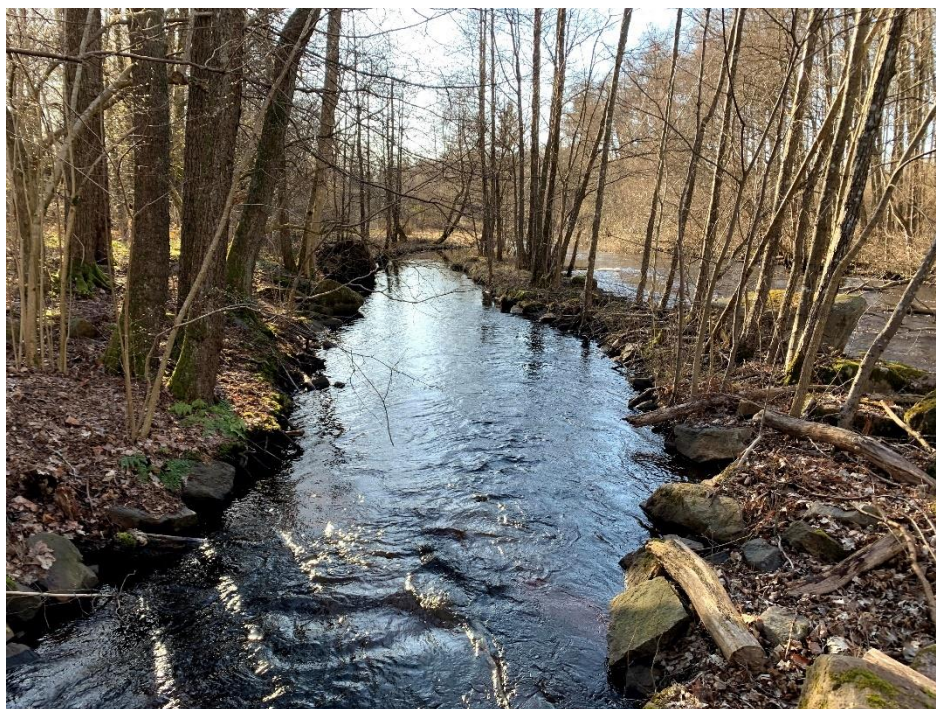
Figur 5. Nedströmsvy över Röamölla Nedres utloppskanal. Rössjöholmsåns huvudfåra syns t.h. i bild.

Från turbinhuset leds vattnet tillbaka till huvudfåran via en utloppskanal. Vattennivån direkt nedan kraftverksutloppet var vid inmätningen + 27,38. Utloppskanalen är ca 55 m lång, 4,5 m bred och skiljs från naturfåran av en ledarm (figur 5). Strax innan sammanflödet med naturfåran finns en stålbalk anlagd tvärs över utloppskanalen. Från stålbalken hänger det kedjor ner i vattnet vars syfte är att hindra uppströmsvandrande fisk från att simma in i utloppskanalen.

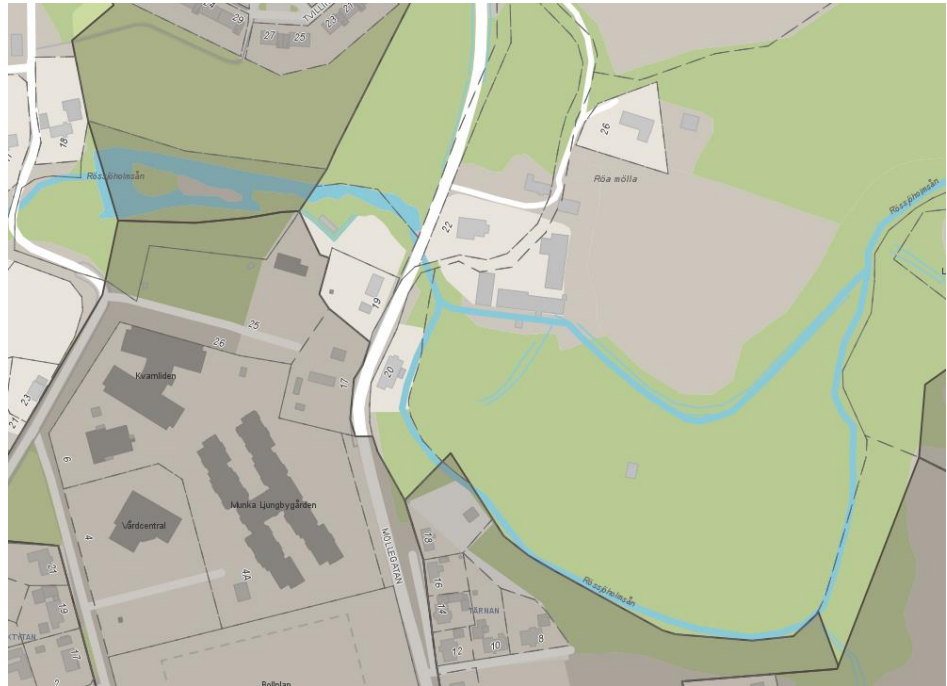
Figur 6. Översiktskarta över de områden, i anslutning till Römölla nedre, som omfattas av detaljplan.

Delar av Röamölla Nedres utloppskanal omfattas av detaljplan B 727 (figur 6). De föreslagna åtgärderna avses dock utföras utanför detta område och utgör således inte detaljplanelagt område (Ängelholms kommun, 2021).

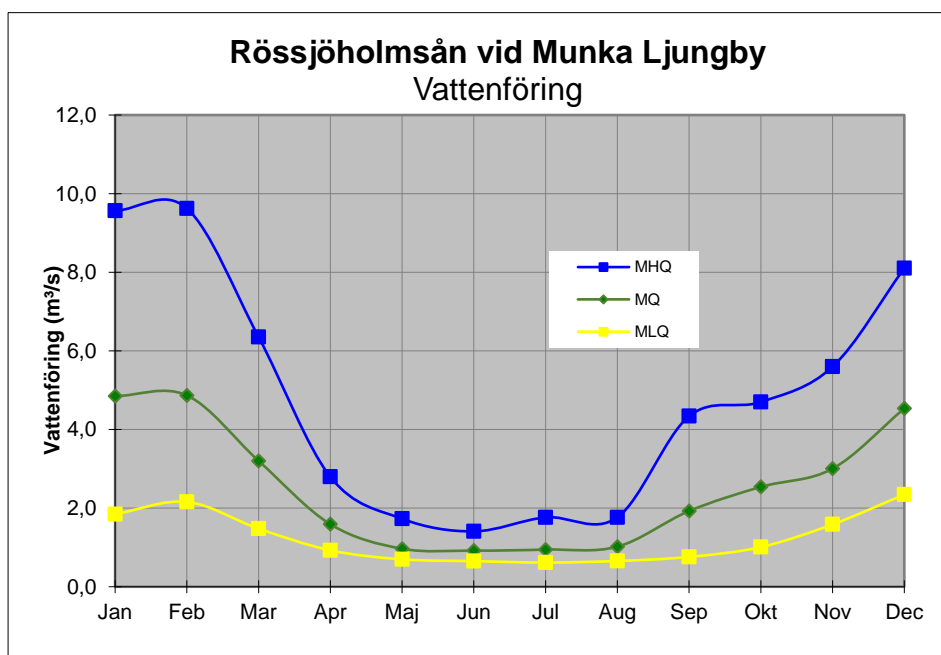
Figur 7. Medelvattenföring per månad vid Rössjöholmsån vid Munka Ljungby.

Medelvattenföringen (MQ) uppgår till 2,52 m³/s och medellåg-vattenföringen (MLQ) till 0,48 m³/s (tabell 1). Flödet är som högst dec – mars och som lägst maj – aug (figur 7). 100 års vattenföring har beräknats till 23,7 m³/s. 2007 inträffade ett extremflöde som uppmättes till 39,4 m³/s vid nedströmsliggande flödesstation Ärrarp. Genom att subtrahera tillrinningen nedan Munka Ljungby har detta flöde beräknats vara ca 24 m³/s vid Munka Ljungby vilket således motsvarar ett 100 års flöde.

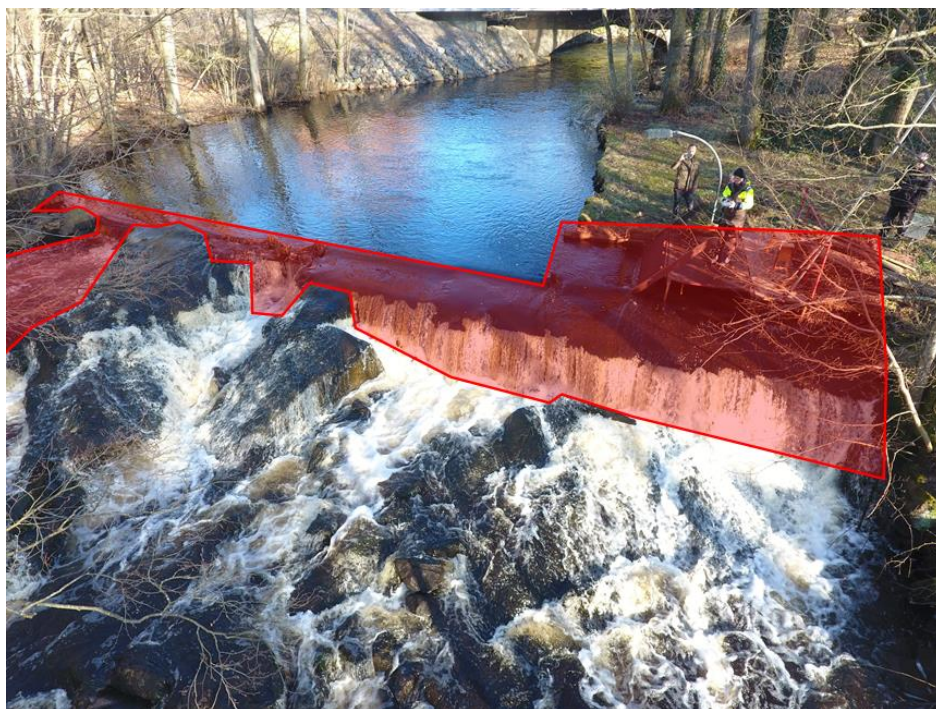
Figur 8. Rödmarkerade delar av dammanläggningen rivs.

Därefter rivs dammvallen från nedströmssidan genom att arbeta sig tvärs över åfåran. Utrivningen skall vara fullständig och efter genomfört arbete från inte några dämmande anläggningsdelar finnas kvar (figur 8).

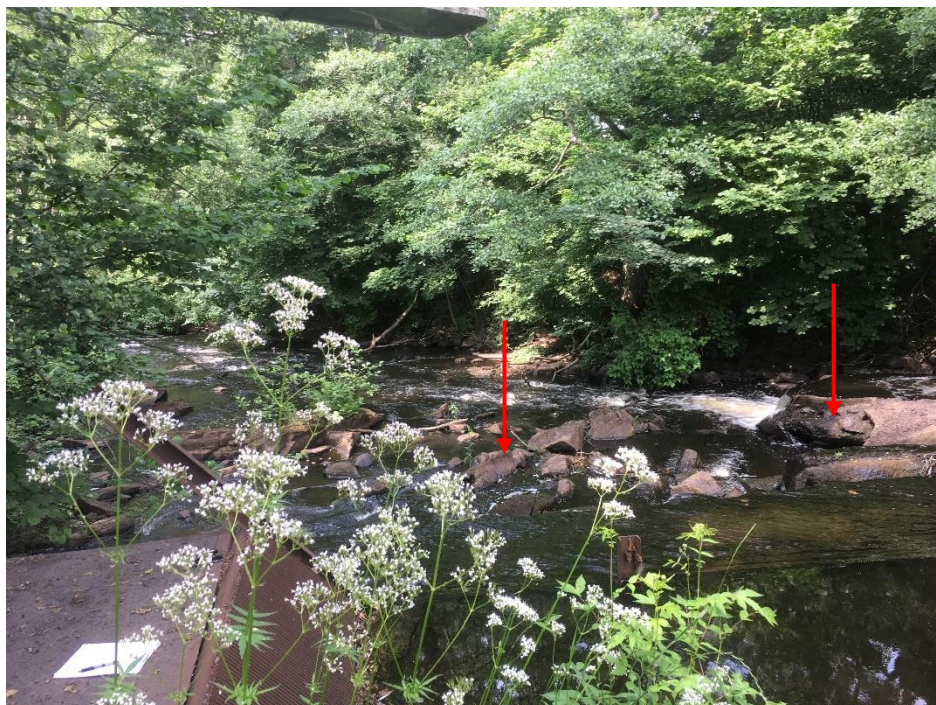
Figur 9. Berg i dagen nedströms dammanläggningen.

Kring dammläget finns berg i dagen vilket talar för att det naturligt varit ett strömmande och/eller forsande parti (figur 9). Sten från dammvallen återanvänds för att återställa platsen till så nära dess referensförhållanden som möjligt.

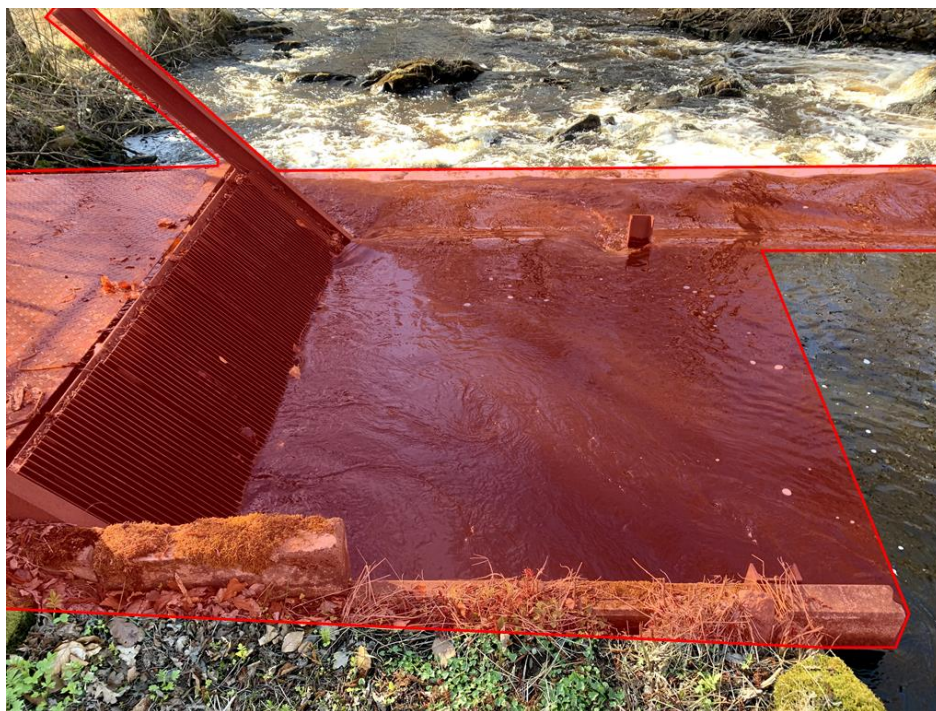
Figur 10. Intag och dammvall rivs.

Metall- och trädelar samt omgivande betongmurar i intag rivs och körs på återvinning (figur 10). Tub till kraftstation blockeras och bevaras. Efter genomförd utrivning fylls hålrummet efter intaget med täta massor och kanten mot åfåran erosionssäkras.

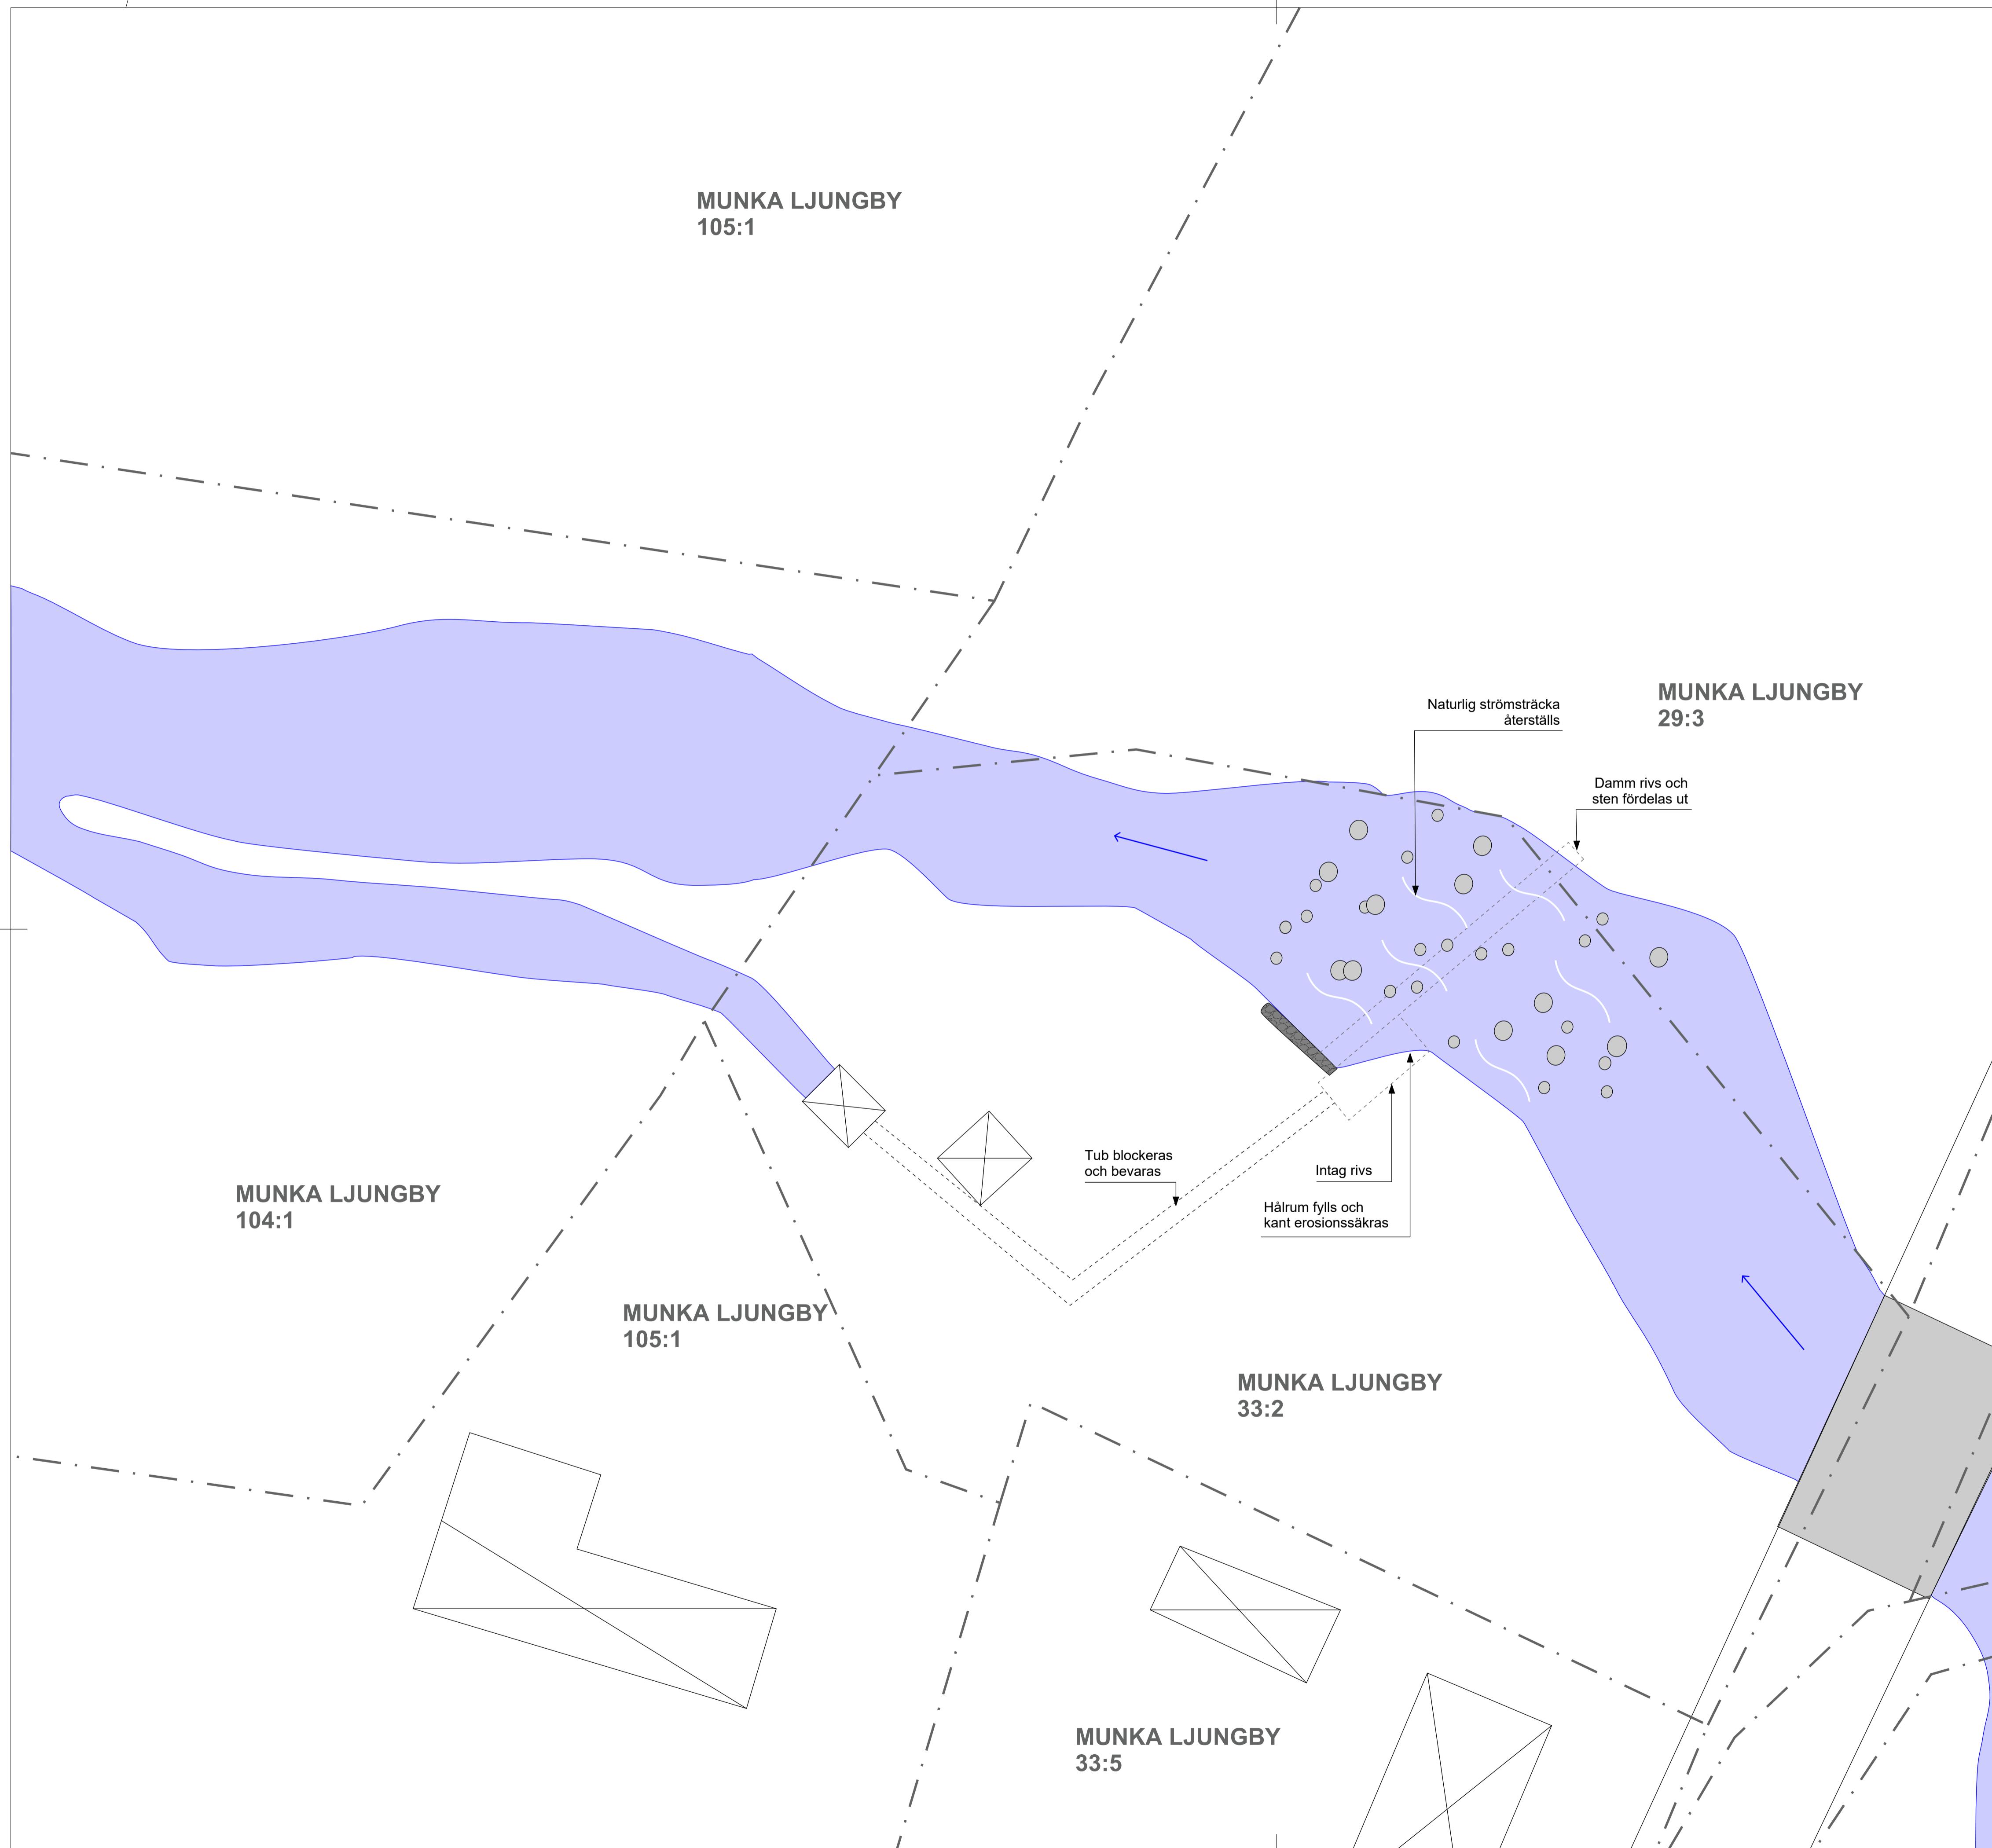
Rev	Ant	Ändringen avser	Datum	NN
ANSÖKNINGSHANDLING				
Röamölla Nedre kraftverk, Rössjöholmsån				
Ansökan om utrivning				
Fiskevårdsteknik AB Kaprifoliev. 1, 227 38 Lund Tel. 046 - 20 17 00, Fax. 046 - 20 17 06				
Uppdragsnamn	Ritad av	Granskad av		
30596	A. Trobäck	V. Hebrand		
Datum	Uppdragsansvarig			
2024-06-17	V. Hebrand			
Framtida förhållanden Planvy dammanläggning				
Skala	Ritningsnummer	Bet		
1:200 (A1)	VB-10.1-003
