**ANN-CHARLOTTE OCH JAN-ÅKE  
ERLANDSSON  
DANNEMARKS KVARN, MIEÅN**

**TILLSTÅNDSANSÖKAN**

**SAMRÅDSUNDERLAG**

**ANN-CHARLOTTE OCH JAN-ÅKE  
ERLANDSSON  
DANNEMARKS KVARN, MIEÅN  
SAMRÅDSUNDERLAG**

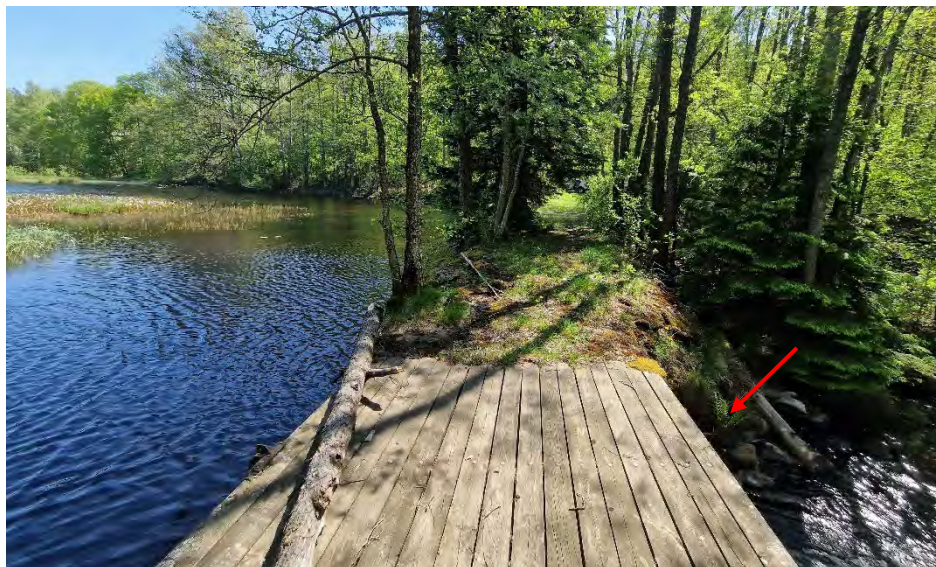
Dammvallen vid Dannemarks kvarn är totalt ca 40 m lång, inkl. utskoven (figur 4). Dess krönhöjd varierar något men är i medeltal anlagd på nivå +64,9. Dammvallen delas av två sättutskov och är uppbyggd av jord samt stenblock med betongförstärkt uppströmssida. Dammen är kraftigt bevuxen med träd och på dammens högra sida har en förstärkning gjorts genom att hälla betong över en del av vallen.

Figur 4. Dammvallens sett från höger sida. Vid röd pil förekommer läckage i dammvallen.

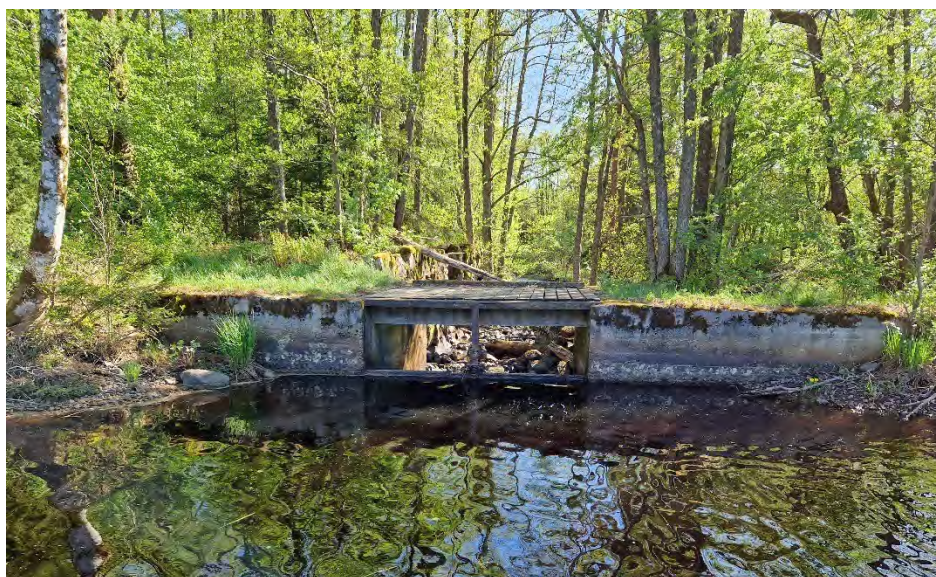
Figur 5. Nedströmsvy mot vänstra sättutskovet som mynnar i kvarnrännan.

Sättutskovet har en fri bredd på ca 2,8 m och dess tröskel är anlagd på nivå +63,53 (figur 5–6). Utskovet regleras med löstagbara sättar vars överkant vid inmätningstillfället hade nivå +64,3. Utskovet är grundlagt på en träkista som till stor del raserat och underminerats ytterligare av erosionen på utskovets nedströmssida. Utskovets vänstra sida angränsar till den gamla kvarnbyggnaden och är delvis fastguten i en kallmurad kvarnvägg.

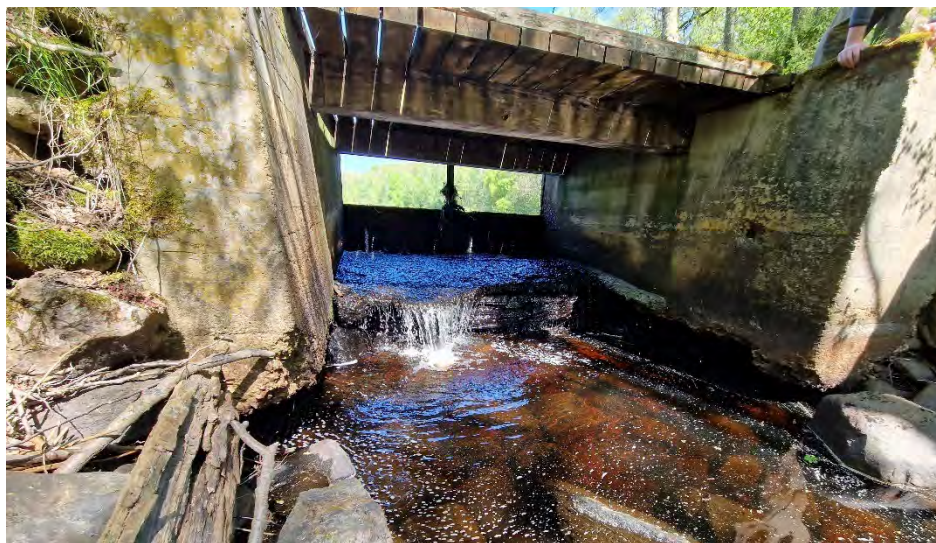
*Figur 6. Uppströmsvy mot vänstra sättutskovet. Stora delar av utskovets skibord i betong har försvunnit och vattnet har eroderat in under utskovets sidor.*

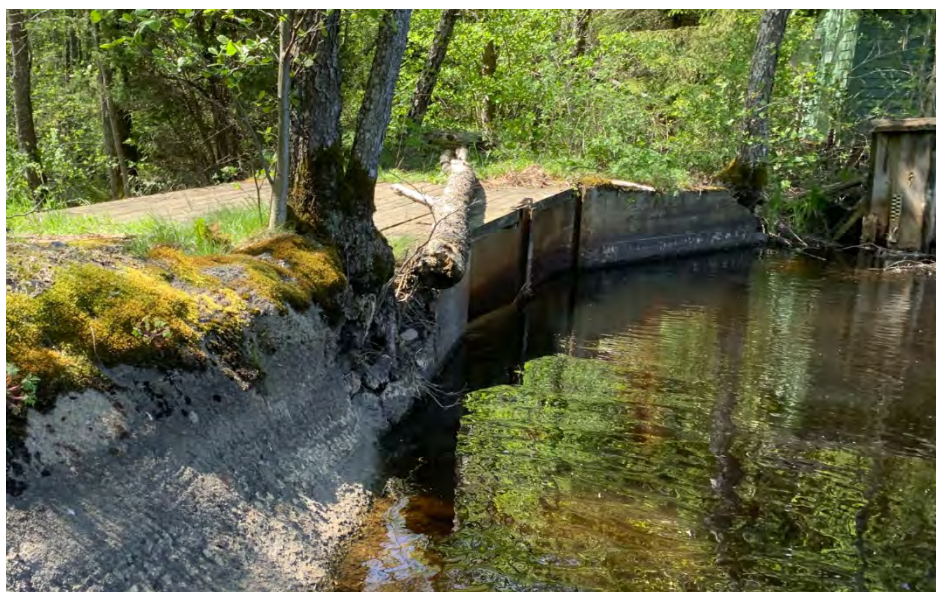
*Figur 7. Nedströmsvy mot högra sättutskovet. T.v. i bild syns en spar-tansk förstärkning av dammvallen som utgörs av cement som hållts över dammvallens mittsektion närmst höger sättutskov.*

Sättutskovet har en fri bredd på ca 2,6 m och dess tröskel är anlagd på nivå +63,30 (figur 7–8). Utskovet regleras med löstagbara sättar vars överkant vid inmätningstillfället hade nivå +64,1. Utskovet har underminerats på nedströmssidan till följd av erosion samt läckage genom dammvallen. Nedströms utskovet sträcker sig ett skibord vidare ca 2 m ner i naturfåran.

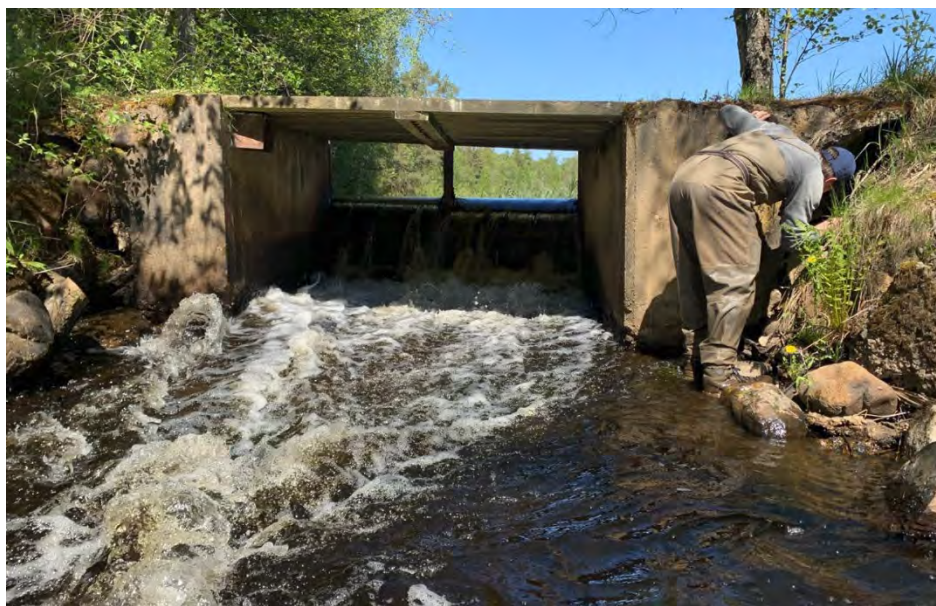
*Figur 8. Uppströmsvy mot högra sättutskovet. Erosionsskador förekommer på nedströmssidan av utskovets sidor.*

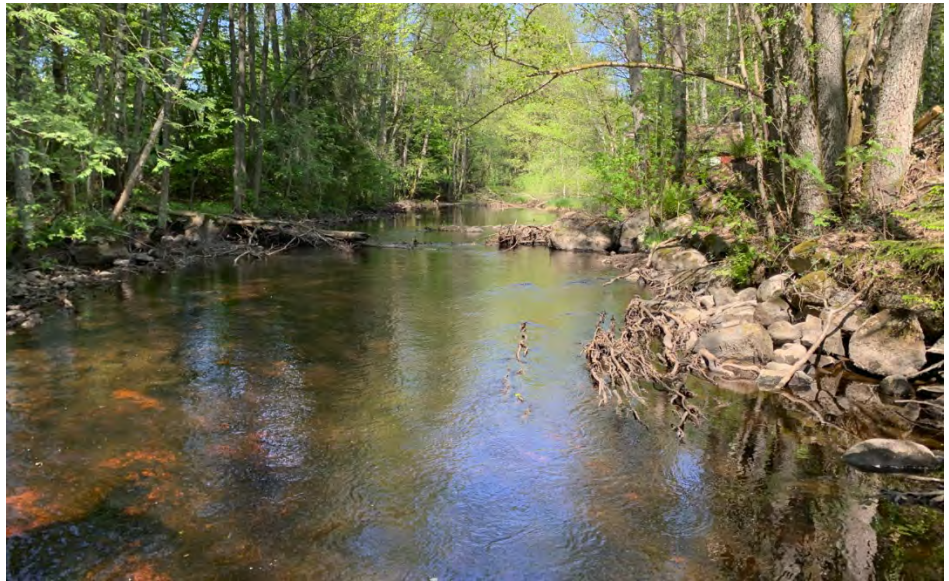
*Figur 9. Uppströmsvy över naturfåran ca 120 m nedströms dammen. Åfåran är kraftigt rensad här och rensmaterial i form av block syns t.h. i bild.*

Naturfåran nedströms dammvallen är ca 10–20 m bred och har en medellutning på ca 0,5 % (figur 9). Fåran är rensad på större block som primärt återfinns längs vänster strandkant. Direkt nedströms vänster sättutskov ansluter en gammal kvarnränna. Kvarnrännan kantas på vänster sida, sett i strömriktningen, av en ca 16 m lång kvarngrund och på höger sida en ca 5 m lång kallstensmur som övergår i en rensvall. Kvarnrännan är cirka 16 m lång och 2,5 m bred (figur 10). Bottennivån i kvarnrännan direkt nedströms dammen uppmättes till ca +63,2. I högra fåran direkt nedströms högra utskovets skibord har en erosionsgrop skapats, bottennivå ca +62,35. Ca 10 m nedströms erosionsgropen finns en bestämmande sektion vars nivå är ca +62,9.

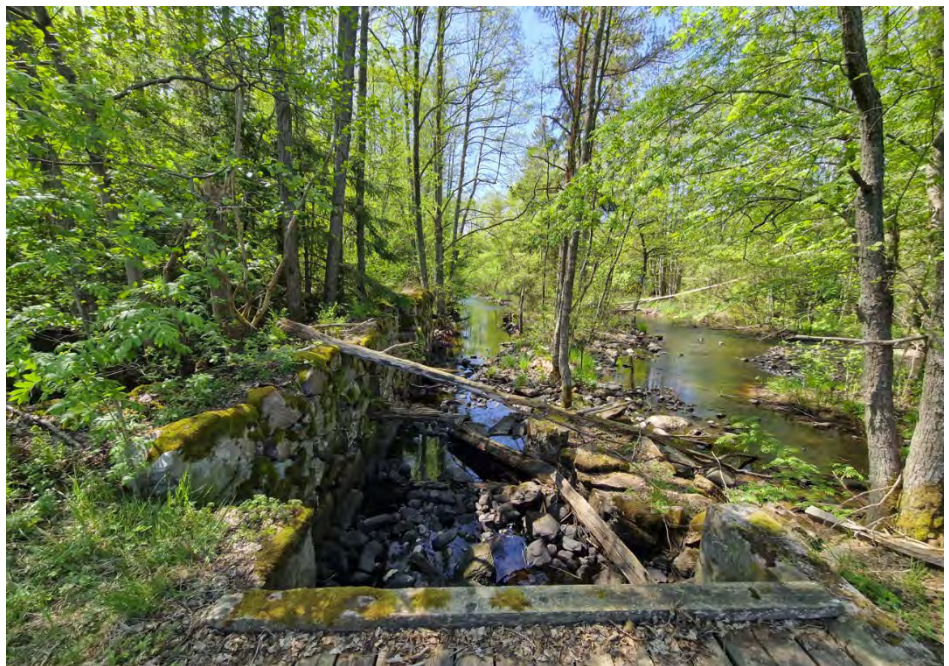
*Figur 10. Nedströmsvy mot kvarnrännan och naturfåran. Rensvallen sträcker sig ca 50 m nedströms dammvallen. Vid inmätningstillfället utgjorde kvarnrännans flöde av läckvatten från sättutskovet.*

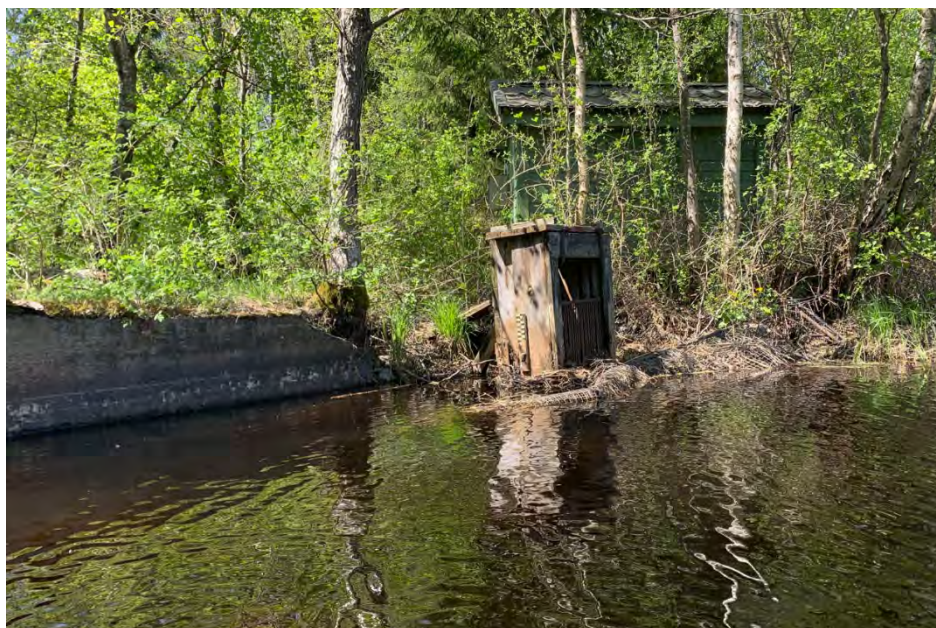
Figur 11. En pegel sitter monterad på intagshusets sida, nedströmsvy.

Till höger om höger sättutskov, sett i strömriktningen, finns ett intag placerat i ett litet intagshus med rens-galler (figur 11). Från intaget leder två rör vatten vidare till en fiskdamm med en yta på ca 1,6 ha. Fiskdammens utlopp mynnar i Mieån ca 120 m nedströms Dannemarks kvarn.

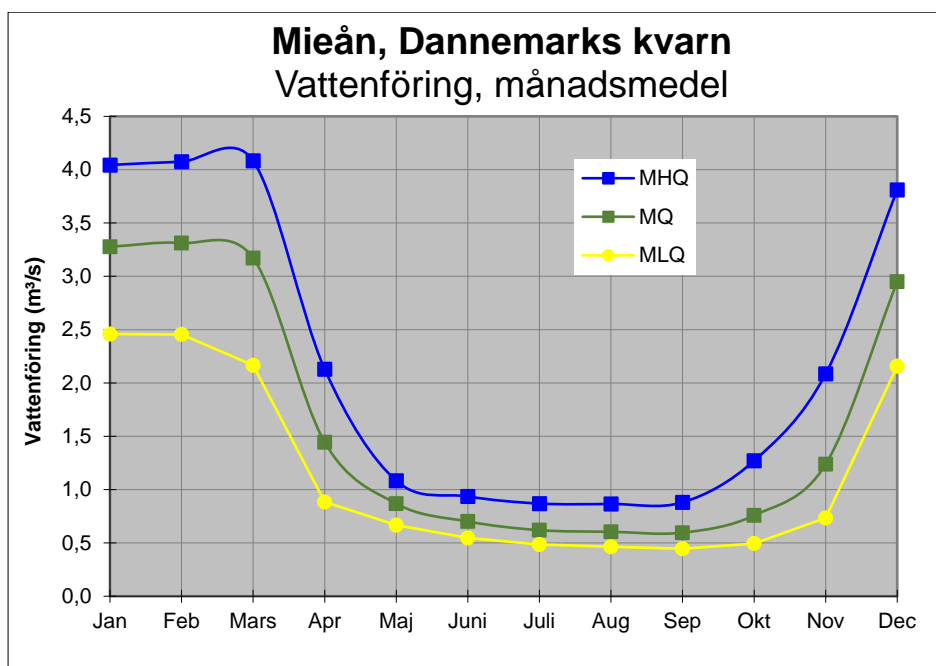
Figur 14. Medelvattenföring per månad vid Dannemarks kvarn.

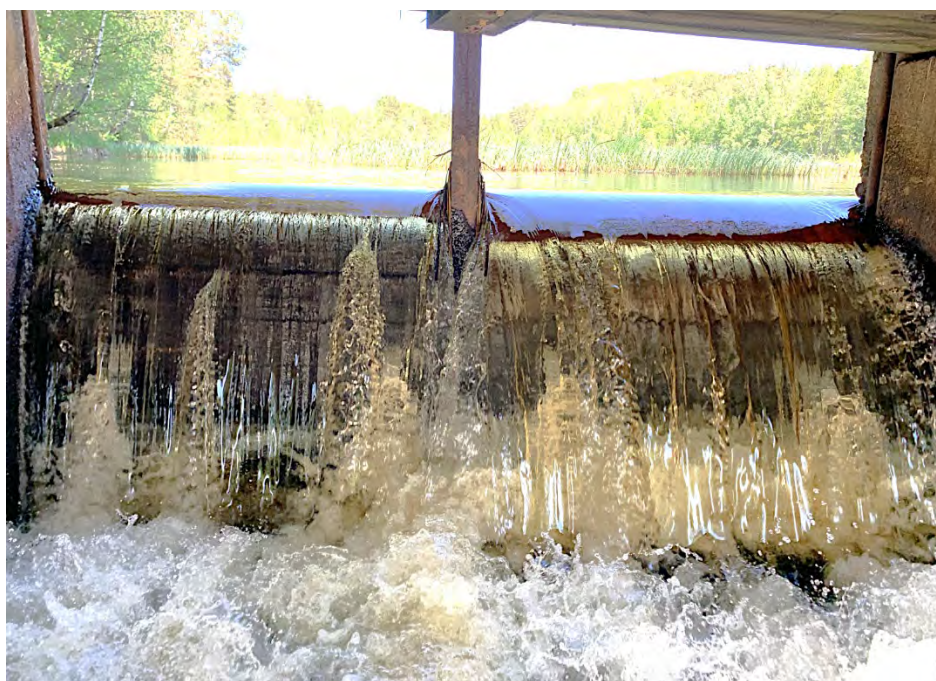
*Figur 16. Sättar plockas succesivt bort vid avsänkning. Uppströmsvy mot höger utskov.*

Dammen sänks av genom att succesivt plocka ur träsättarna i bägge utskoven (figur 16). Avsänkning sker ner till utskovens tröskelnivåer på +63,53 respektive +63,30. Avsänkningen sker under en längre period för att stabilisera befintligt sediment på de framtida svämplanen.

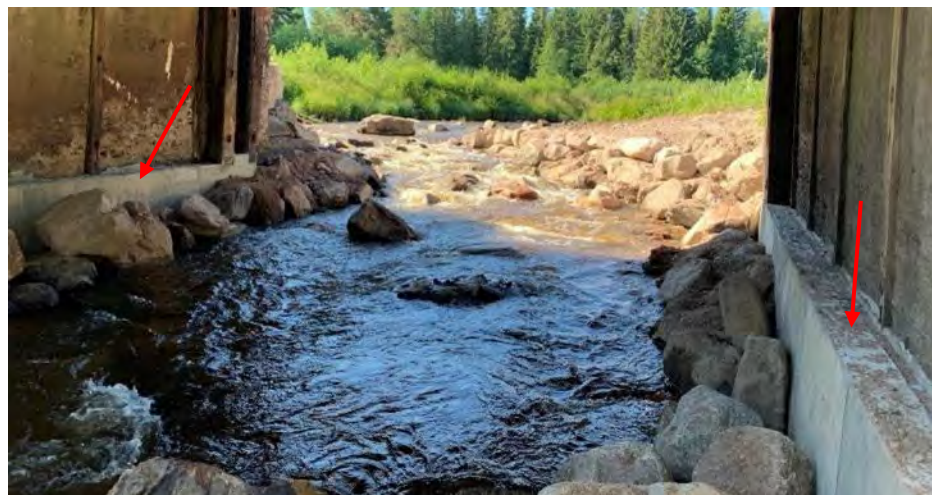
Figur 18. Exempelbild från Limån där betongförstärkning gjutits på vid befintliga utskovsväggar efter utrivning av luckor och skibord, se röda pilar.

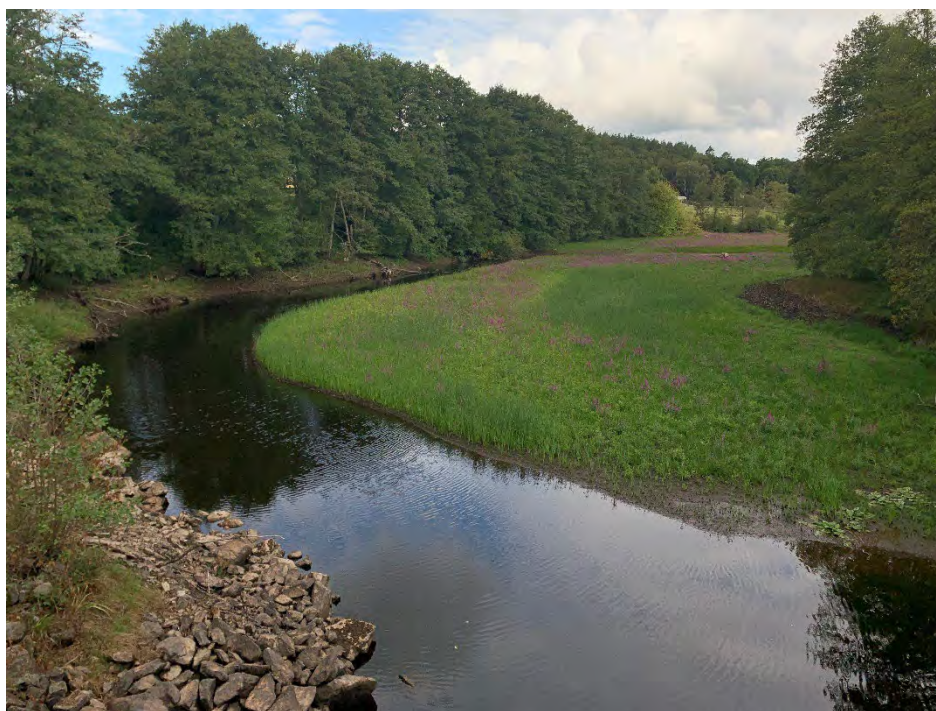
*Figur 19. Exempelbild från Snittingedammen ca ett år efter avsänkning. Växtlighet har redan etablerat sig på det återskapade svämplanet.*

Den förändrade vattennivån kommer påverka växtligheten på land och i vatten. När vattennivån sjunker och vattenytans utbredning minskar blottläggs sediment som tidigare låg under vatten. Detta kommer att ske över större delar av dammspegeln där stora ytor tidigare åbotten delvis bevuxen av vass och flytbladsväxter torrläggs. De blottlagda stränderna kommer att koloniserats av gräs, buskar och träd. I områden som fortsatt är lugnflytande efter åtgärden kommer vegetationen främst att förskjutats inåt när åfåran smalnar av (Figur 19).

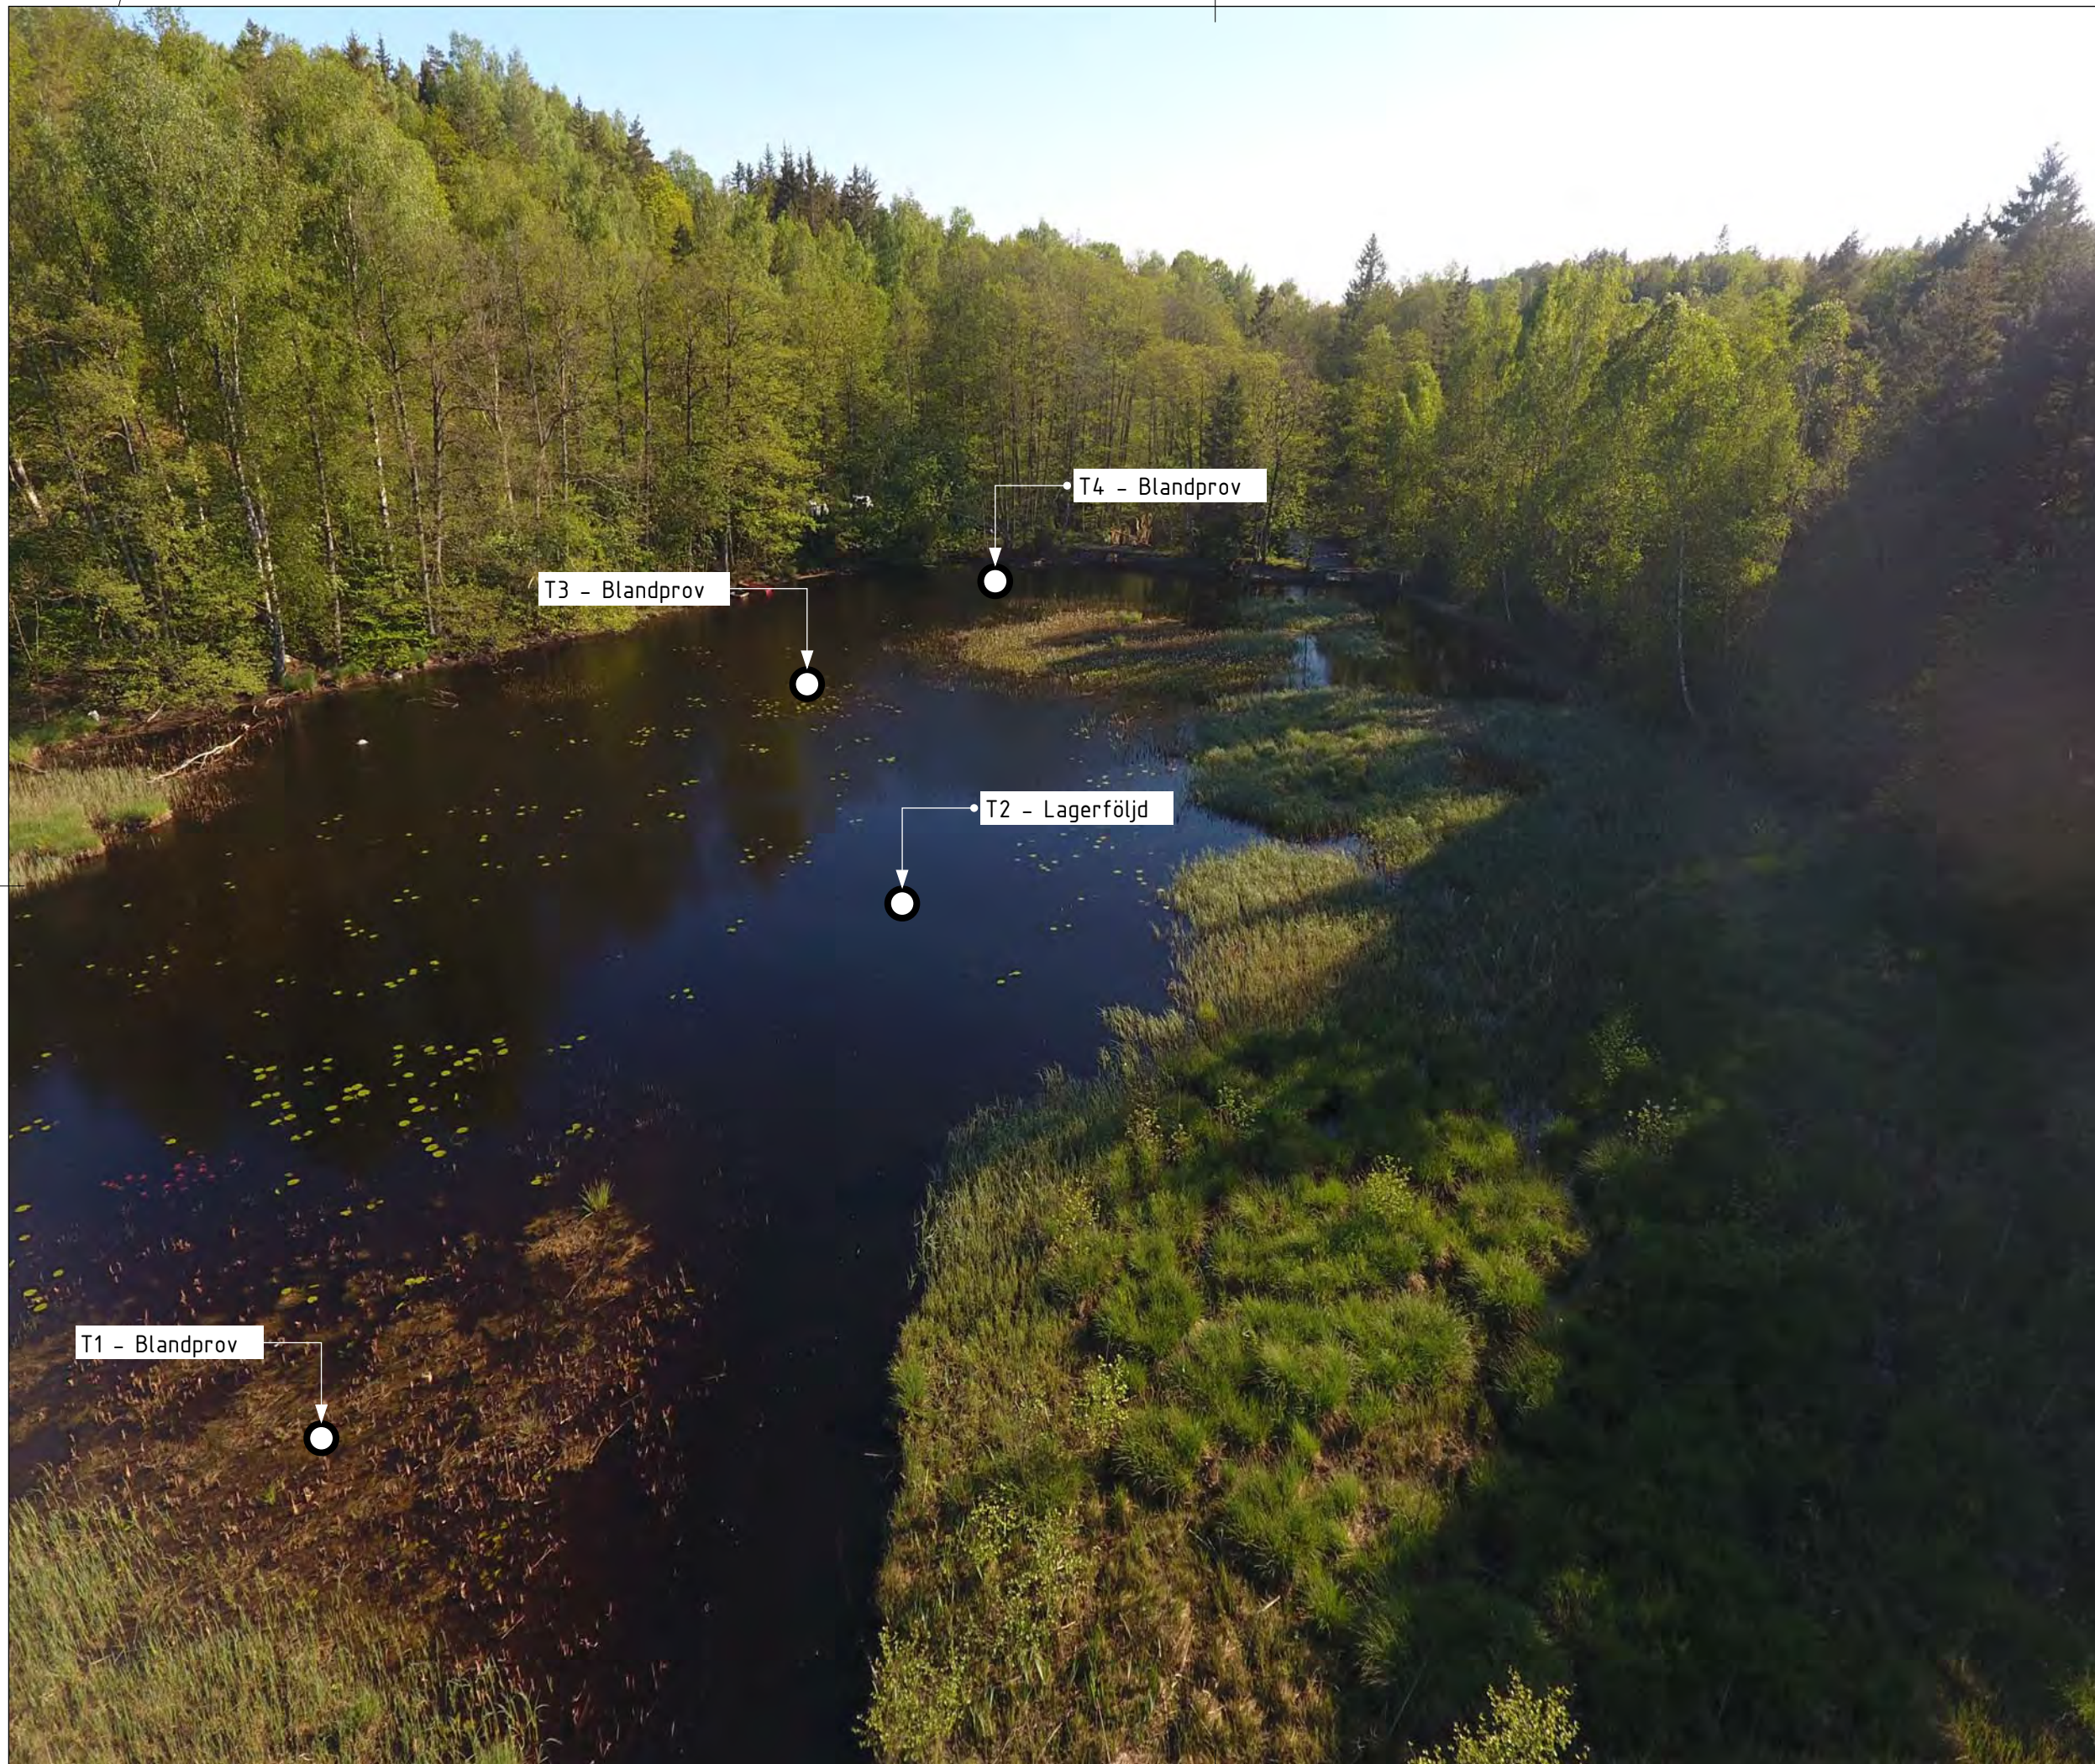
- Provtagning utförd 240516
- **T1 - Ytligt (0 - 15 cm) blandprov** bestående av brun fast grovdetritusgyttja med inslag av sågspån taget på ca 0,1 m djup
- **T2 - Lagerföljder (17 cm)** bestående av finsediment (0 - 3 cm) och brun grovdetritusgyttja med inslag av sågspån (3 - 17 cm) taget på ca 1,6 m djup
- **T3 - Ytligt (0 - 15 cm) blandprov** bestående av brun fast grovdetritusgyttja med inslag av sågspån taget på ca 1,1 m djup
- **T4 - Ytligt (0 - 20 cm) blandprov** bestående av brun fast grovdetritusgyttja med inslag av sågspån taget på ca 0,9 m djup

Sediment har samlats genom att sticka med provtagare på olika platser i det uppströmsliggande indämda området. Totalt har 4 prov skickats på analys där tre prov (T1, T3 & T4) utgjordes av blandprov samt ett prov á 3 lagerföljder (T2) (Figur 13; bilaga 06–07).
